Kaksikaistaisten kiertoliittymien ajoseuranta

Vaajakosken, Röyttän ja Suutarilan kiertoliittymät

Tiehallinnon selvityksiä 38/2002

Tiehallinto

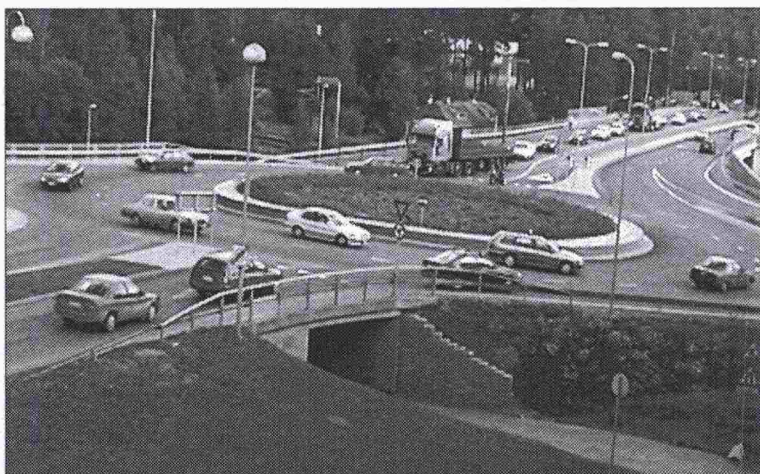
Kuva 3.
Vaajakosken kiertoliittymä (kuva keskustan suunnasta).

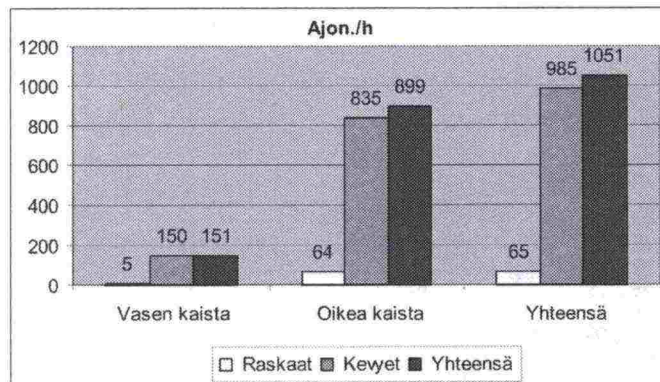
Heinolan suunnasta saapui liittymään kuvauspäivän iltapäivän huipputunnin aikana 1 050 ajoneuvoa. Oikean ajokaistan valitsi 899 (86 %) ja vasemman ajokaistan 151 (14 %) kuljettajaa.

Kuva 10.
Kaistavalinta Heinolan suunnasta saapuvilla
pe 24.8.2001 klo 15.30-16.30.

Heinolan suunnasta saapuvat pysyvät pääsääntöisesti valitsemallaan ajokaistalla koko liittymässä ajon ajan ja ajo on useimmille vaivatonta. Osalle kuljettajista kaksikaistaisuus aiheuttaa kuitenkin ongelmia. Liittymä ilmeisesti koetaan outona ja ajokäyttäytyminen on epäröivää. Joillekin kuljettajista on selviä vaikeuksia hahmottaa liittymän ajokaistoja ja huomioida muuta liikennettä. Seurantaotoksessa oikeaa ajokaistaa saapuneista ja moottoritielle suunnanneista oikeaksi 33 kuljettajaa 737:stä (4 %) liittymässä ajaessaan toisen ajokaistan kautta tai siirtyi kokonaan toiselle ajokaistalle (kuva 11). Näistä joka kymmenes kuljettaja aiheutti jonkinasteisen vaaratilanteen jättäessään kanssa-autoilijat huomioimatta. Vilkkua ei näistä kaistanvaihtajista käyttänyt kukaan.

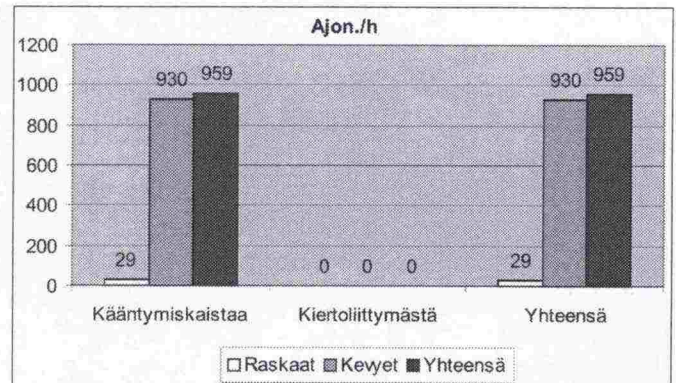
Kuva 14.

Oikealle kääntymiskaista välittää liikennettä erittäin hyvin. Ajokaistan valinta moottoritielellä tullessa aiheutti saatujen lähtötietojen mukaan aluksi ajoittain ongelmia. Kiertoliittymään haluavien tulee valita moottoritielellä vasen ajokaista, oikea ajokaista jatkuu kiertoliittymän ohittaen Heinolan suuntaan. Kiertoliittymän avaamisen jälkeen ilmeni, että ajokaistan valinta jää joillakin viime hetkeen. Ennakko-opastusta tehostettiin ja ongelma väheni selvästi.

Ajokaistavalinta Jyväskylän moottoritieltä Heinolan suuntaan perjantaina 24.8.2001 klo 15.30-16.30.

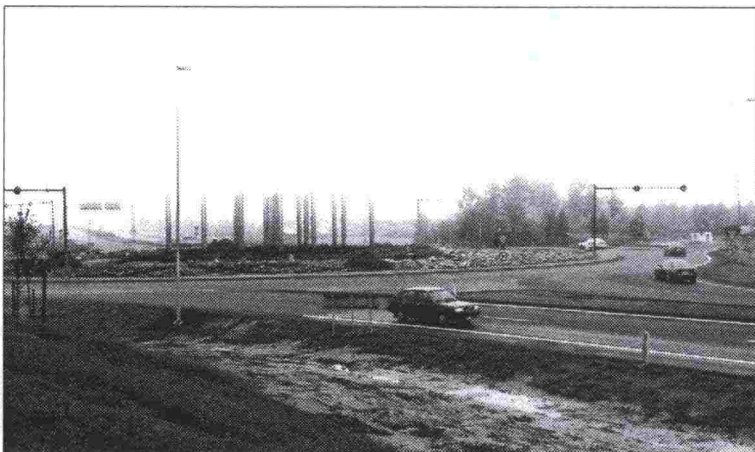
Kuva 23.
Röyttän kiertoliittymä (kuva Kemin suunnasta).

Kiertosaarekkeeseen on rakennettu tilataidetta teräspatsaista, jotka on kohdevalaistu (kuva 23). Teräspatsaat auttavat havaitsemaan tasaisella maalla olevan kiertoliittymän. Komeasti valaistu tilataide saattaa joissakin tapauksissa viedä hetkellisesti kuljettajan huomion. Kuvanauhalla täl- laista ei voitu kuitenkaan todentaa.

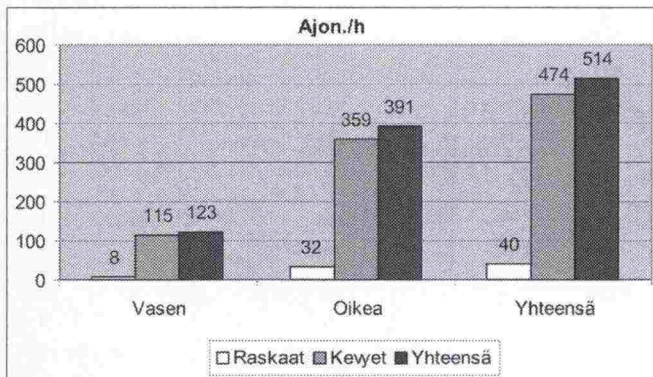
Kuva 30.

Tornion suunnasta liittymään saapuneista 514 ajoneuvosta 391 (76 %) valitsi oikean ajokaistan ja 123 (24 %) vasemman ajokaistan.

Tornion suunnasta saapuvien kaistavalinta 4.10.2001 klo 15.30-16.30.

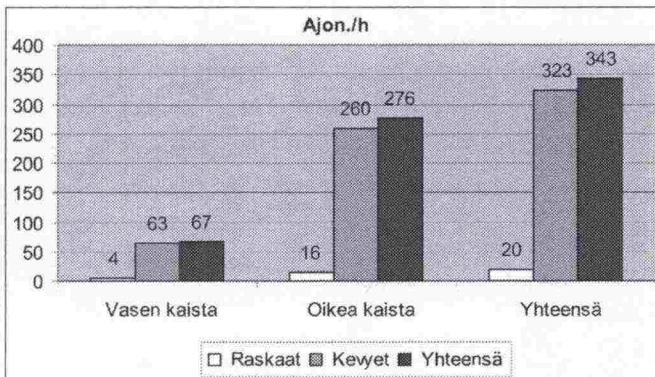
Kuva 31.

Kemin suunnasta tunnin aikana saapuneista 343 ajoneuvosta oikean ajokaistan valitsi 276 (80 %) ja vasemman ajokaistan 67 (20 %) kuljettajaa.

Liikennemäärät Kemin suunnasta 4.10.2001 klo 15.30-16.30.

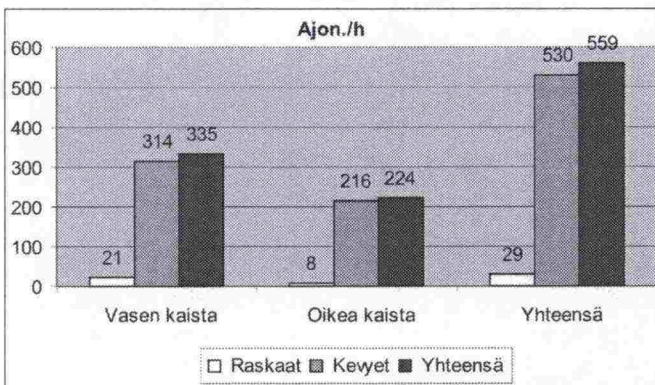
Kuva 32.

Sivusuunnasta tulkittiin vilkkaampi eli Röyttän suunta. Röyttästä tunnin aikana saapuneista 559 ajoneuvosta kiertoliittymään ajoi 335 ja Kemin suuntaan kääntyi 224 ajoneuvoa.

Kaistavalinnat Röyttän suunnasta 4.10.2001 klo 15.30-16.30.

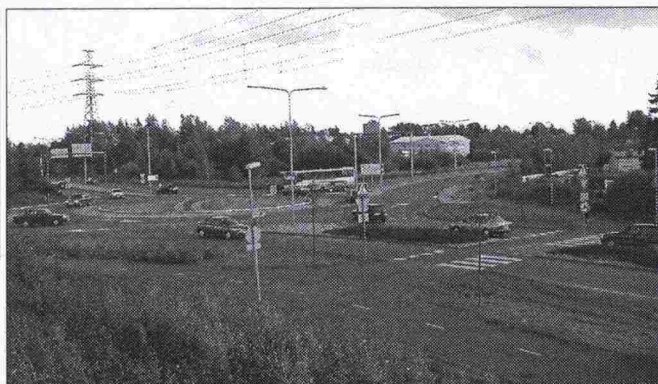
Kuva 37.
Suutarilan kiertoliittymä (kuva Tammiston suunnasta).

Kiertosaarekkeessa ei ole rakenteita eikä istutuksia. Saarekkeen läpi kulkee kivetty ajoura (kuva 37). Kiertoliittymän havaitseminen ja hahmottaminen saattaa etenkin huonoissa sääolosuhteissa olla oudolle autoilijalle vaikeaa. Kuvanauhalla tällaista ei voitu todentaa.

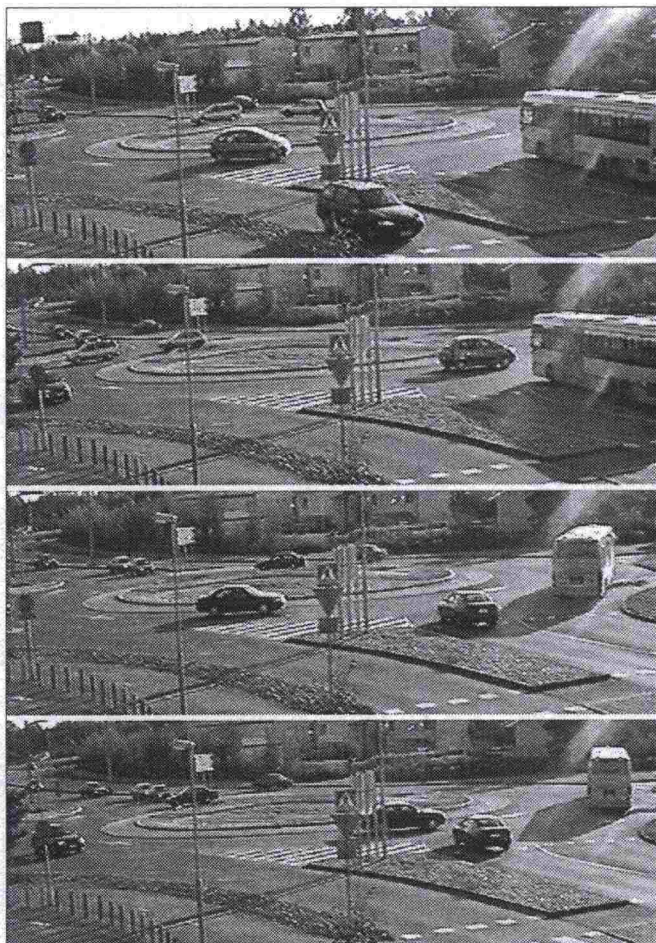
Kuva 48.

Sen sijaan hyvin tyypillistä joka suunnalla oli, että kärkikolmion takaa tulevat työntyivät liian kauas, osin ulkokaistalle, odottamaan liittymään pääsyä (kuva 48). Vaikka ensi pysäytys joissain tapauksissa tehtiin oikeaan kohtaan, liikutettiin ajoneuvoa hiljalleen eteenpäin, kunnes keula lopulta oli ulkokaistalla. Tämä aiheutti jossain määrin hämmennystä kiertoliittymässä ajaville ja jonkinasteisen vaaratilanteen. Tällä tavalla estettiin myös käytännössä kiertoliittymässä ajavalta oikeaoppinen ryhmittyminen oikeaan reunaan poistuttaessa. Tosin oikeaoppisia poistumistilanteen ryhmittymisiä ei Suutarilassa juuri havaittu missään tilanteessa.

Linja-auto ja henkilöauto työntyvät kiertoliittymän ulkokaistalle

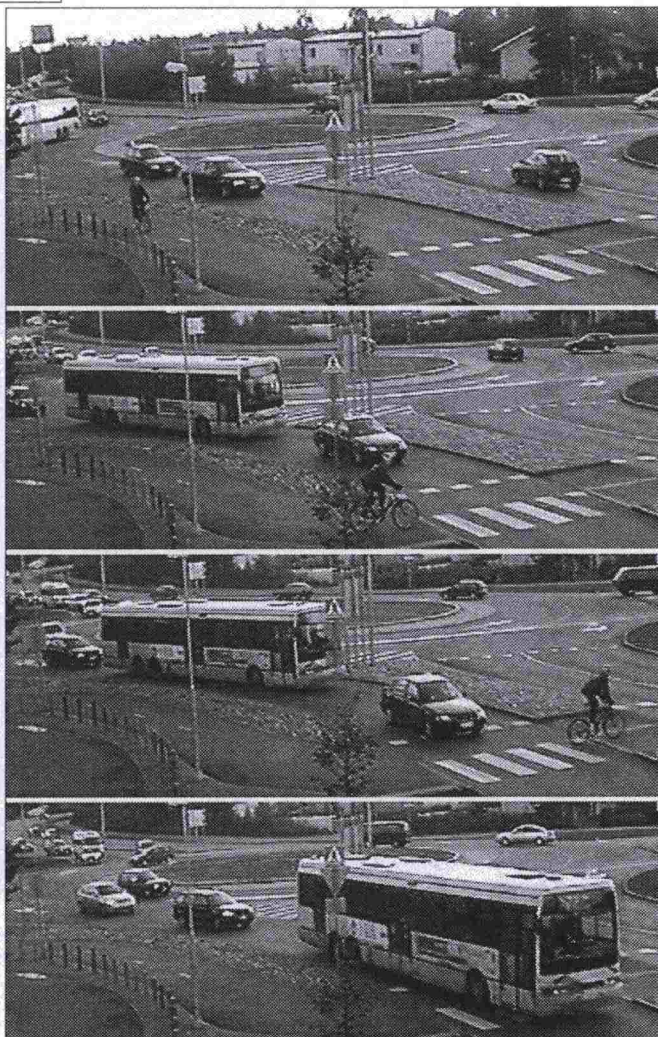
Kuva 49.

Toinen suojateistä aiheutuva ongelma on niiden keräämä autojono. Kevyen liikenteen kulkijaa odottaessa ehtii suojatien eteen pysähtyä useita ajoneuvoja. Autojonon häntä yltää nopeasti kierto-liittymään etenkin jos yksi ajoneuvoista on linja- tai perävaunullinen kuorma-auto. Kiertoliittymässä

ajaville tämä tulee yllätyksenä ja peräänajovaara näissä tilanteissa on todellinen.

Suojatien eteen kerääntyneen autojonon pää yltää helposti kiertoliittymään ja aiheuttaa peräänajovaaran.
